## Ekspertiz Bilgileri

Rapor No	1799905
Paket Adı	RS Baz Paket
Paket Tutarı	000 TL
Rapor Çıktı Tarihi	13.02.2024 12:58:24
Rapor Başlangıç Zamanı	13.02.2024 12:11:14
Rapor Bitiş Zamanı	13.02.2024 12:11:14
Test Başlangıç Km	265223

## Araç Bilgileri

Model Kodu	
Marka	RENAULT
Model	MEGANE
Vites Tipi	Yarı Otomatik
Yakıt Türü	DİZEL
Plaka No	41YP950
Model Yılı	2016
Motor Numarası	K9KG657R007384
Şasi Numarası	VF1RFB00X57094807

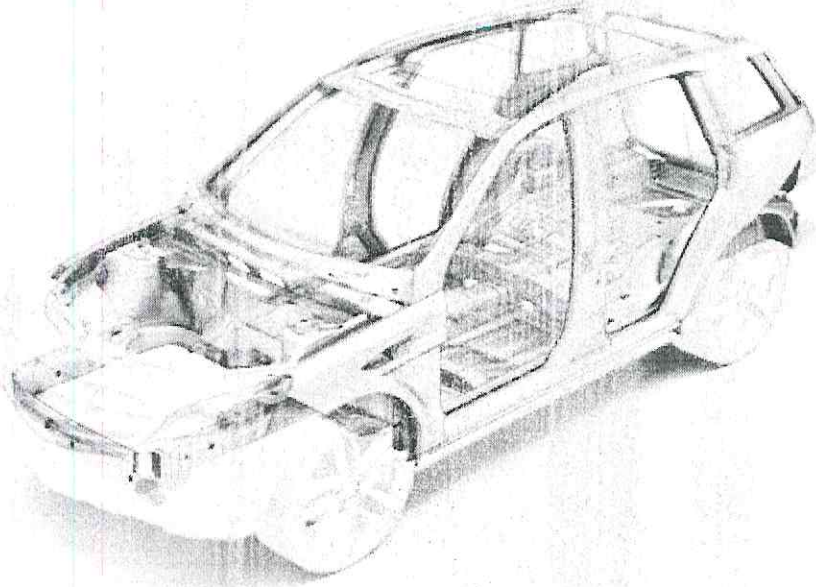
Parça Adı	Tespit	Açıklama
Ön Cam	<input checked="" type="checkbox"/> Değişmiş	
Ön Kaput	<input type="checkbox"/> Boyalı	
Ön Panel	<input checked="" type="checkbox"/> Orijinal	
Ön Panjur	<input checked="" type="checkbox"/> Plastik Parça

Parça Adı	Tespit	Açıklama
Ön Tampon	<input checked="" type="checkbox"/> Plastik Parça	
Sağ Ön - Çamurluk	<input checked="" type="checkbox"/> Plastik Parça	
Sağ Ön - İç Direk	<input checked="" type="checkbox"/> Orijinal

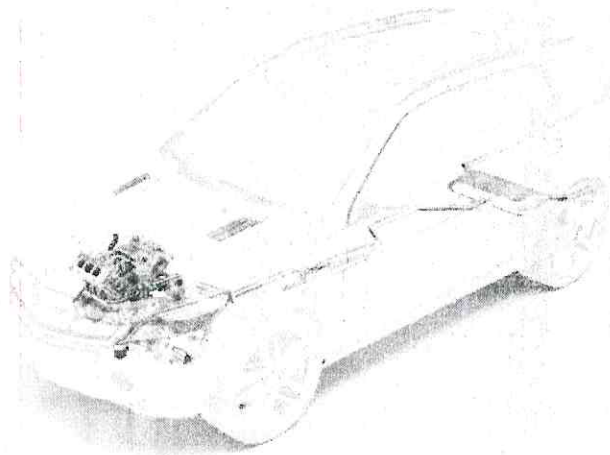
Parça Adı	Tespit	Açıklama
Akü %	<input checked="" type="checkbox"/> Orta	
Antifiriz	<input checked="" type="checkbox"/> Orta	
Motor Yağı Seviyesi	<input checked="" type="checkbox"/> Orta	
Triger Kayışı - Zinciri Ses Durumu	<input checked="" type="checkbox"/> Orta	
V Kayışı Gergi Rulmanı Ses Durumu	<input checked="" type="checkbox"/> Orta	
Motor Koruyucu Kapağı	<input checked="" type="checkbox"/> Orta

Parça Adı	Tespit	Açıklama
Motor Üst Bölge Yağ Sızdırmazlığı	<input checked="" type="checkbox"/> Terleme Mevcut	
Motor Isı ve Ses İzolasyonu	<input checked="" type="checkbox"/> İyi	
Motor Suyunda Yağ Var mı ?	<input checked="" type="checkbox"/> Hayır	
Motor Yağında Soğutma Suyu Var mı?	<input checked="" type="checkbox"/> Hayır	
Motorda Üfleme Mevcut Mu?	<input checked="" type="checkbox"/> Hayır	
Motorda Vuruntulu Çalışma Mevcut Mu?	<input checked="" type="checkbox"/> Evet	
Radyatör Genel Durumu	<input checked="" type="checkbox"/> Orta	
Soğutma Fanları	<input checked="" type="checkbox"/> Orta	
Soğutma Suyu Hortumları ve Sızdırmazlık	<input checked="" type="checkbox"/> Orta

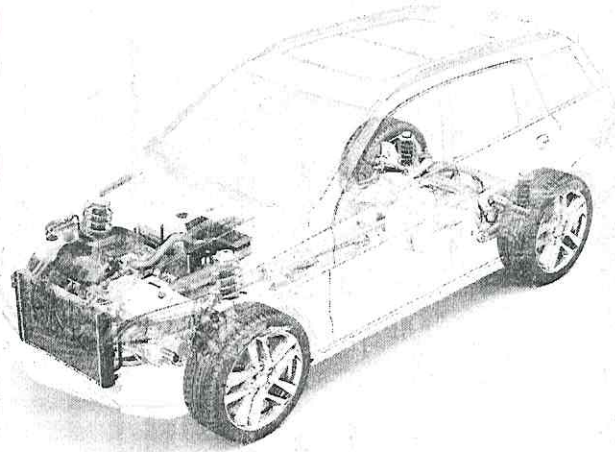
Parça Adı	Tespit	Açıklama
Airmatik	☹ Yok	
Ön Fren Diskleri	⊘ Orta	
Ön Fren Balataları	⊘ Orta	
Arka Fren Diskleri	⊘ Orta	
Arka Fren Balataları	⊘ Orta	
El Freni	☑ İyi

Parça Adı	Tespit	Açıklama
Fren Hortumları Durumu	⊘ Orta	
Sol Ön Amortisör	⊘ Orta	
Sağ Ön Amortisör	⊘ Orta	
Arka Sol Amortisör	⊘ Orta	
Arka Sağ Amortisör	⊘ Orta	
Sol Ön Rotil, Rot Kolu ve Rot Başı	⊘ Orta	
Sağ Ön Rotil, Rot Kolu ve Rot Başı	⊘ Orta	
Sol Ön Salıncak Fişegi	☑ İyi	
Sağ Ön Salıncak Fişegi	☑ İyi	
Motor Muhafaza	⊘ Orta	
Motor Karteri Yağ Sızdırmazlığı	☹ Terleme Mevcut	
Ön Krank Keçesi Yağ Sızdırmazlığı	⊘ Orta	
Arka Krank Keçesi Yağ Sızdırmazlığı	⊘ Orta	
Sol Ön Fren Kaliperi Hidrolik Sızdırmazlığı	⊘ Orta
