## Ekspertiz Bilgileri

Rapor No	1799686
Paket Adı	RS Baz Paket
Paket Tutarı	0000 TL
Rapor Çıktı Tarihi	13.02.2024 10:46:33
Rapor Başlangıç Zamanı	13.02.2024 10:02:47
Rapor Bitiş Zamanı	13.02.2024 10:02:47
Test Başlangıç Km	217700

Model Kodu	
Marka	RENAULT
Model	MEGANE
Vites Tipi	Yarı Otomatik
Yakıt Türü	DİZEL
Plaka No	41YP952
Model Yılı	2016
Motor Numarası	K9KG657R004947
Şasi Numarası	VF1RFB00056652654

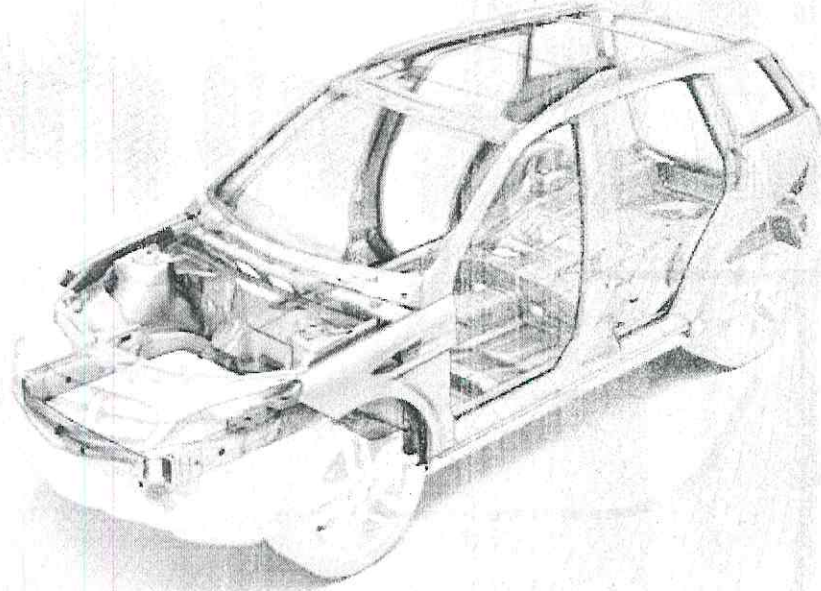
Parça Adı	Tespit	Açıklama
Ön Cam	✓ Orijinal	
Ön Kaput	✓ Orijinal	
Ön Panel	✓ Orijinal	
Ön Panjur	✓ Orijinal

Parça Adı	Tespit	Açıklama
Ön Tampon	✓ Orijinal	
Sağ Ön - Çamurluk	PP Plastik Parça	
Sağ Ön - İç Direk	✓ Orijinal

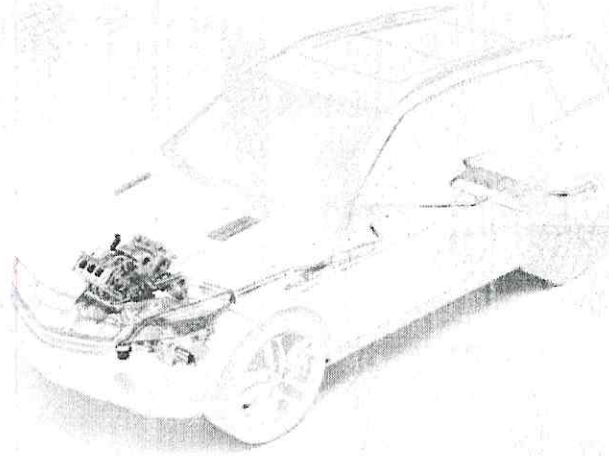
Bölge Adı	Tespit	Açıklama
Akü %	Orta	
Antifiriz	İyi	
Motor Yağı Seviyesi	Orta	
Triger Kayışı - Zinciri Ses Durumu	Servis Müdahalesi Gerekli	
V Kayışı Gergi Rulmanı Ses Durumu	Orta	
Motor Koruyucu Kapağı	Yok

Bölge Adı	Tespit	Açıklama
Motor Üst Bölge Yağ Sızdırmazlığı	Terleme Mevcut	
Motor Isı ve Ses İzolasyonu	Orta	
Motor Suyunda Yağ Var Mı ?	Hayır	
Motor Yağında Soğutma Suyu Var Mı?	Hayır	
Motorda Üfleme Mevcut Mu?	Hayır	
Motorda Vuruntulu Çalışma Mevcut Mu?	Hayır	
Radyatör Genel Durumu	İyi	
Soğutma Fanları	İyi	
Soğutma Suyu Hortumları ve Sızdırmazlık	İyi

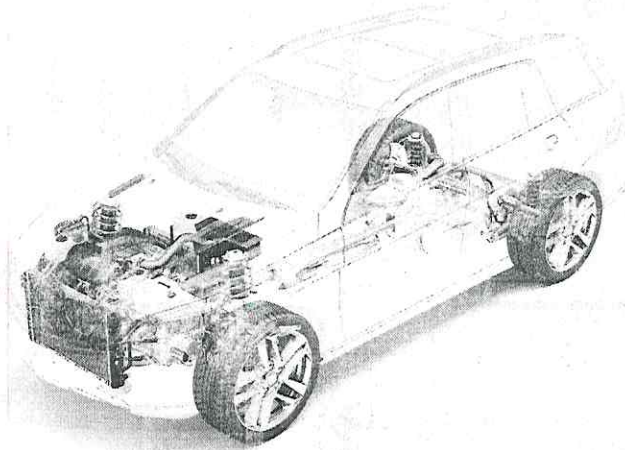
Parça Adı	Tespit	Açıklama
Airmatik	☐ Yok	
Ön Fren Diskleri	☑ İyi	
Ön Fren Balataları	☐ Kötü	
Arka Fren Diskleri	☑ İyi	
Arka Fren Balataları	☐ Kötü	
El Freni	☑ Orta

Parça Adı	Tespit	Açıklama
Fren Hortumları Durumu	☑ İyi	
Sol Ön Amortisör	☑ Orta	
Sağ Ön Amortisör	☑ Orta	
Arka Sol Amortisör	☑ Orta	
Arka Sağ Amortisör	☑ Orta	
Sol Ön Rotil, Rot Kolu ve Rot Başı	☑ Orta	
Sağ Ön Rotil, Rot Kolu ve Rot Başı	☑ Orta	
Sol Ön Salıncak Fişegi	☑ Orta	
Sağ Ön Salıncak Fişegi	☑ Orta	
Motor Muhafaza	☐ Kırık	
Motor Karteri Yağ Sızdırmazlığı	☐ Terleme Mevcut	
Ön Krank Keçesi Yağ Sızdırmazlığı	☐ Terleme Mevcut	
Arka Krank Keçesi Yağ Sızdırmazlığı	☑ Orta	
Sol Ön Fren Kaliperi Hidrolik Sızdırmazlığı	☑ İyi
