Rapor No	1800100
Paket Adı	RS Baz Paket
Paket Tutarı	9000 TL
Rapor Çıktı Tarihi	13.02.2024 15:40:50
Rapor Başlangıç Zamanı	13.02.2024 14:22:21
Rapor Bitiş Zamanı	13.02.2024 14:22:21
Test Başlangıç Km	255941

Model Kodu	
Marka	RENAULT
Model	MEGANE
Vites Tipi	Yarı Otomatik
Yakıt Türü	DİZEL
Plaka No	41YP953
Model Yılı	2016
Motor Numarası	K9KG657R000315
Şasi Numarası	VF1RFB00755933744

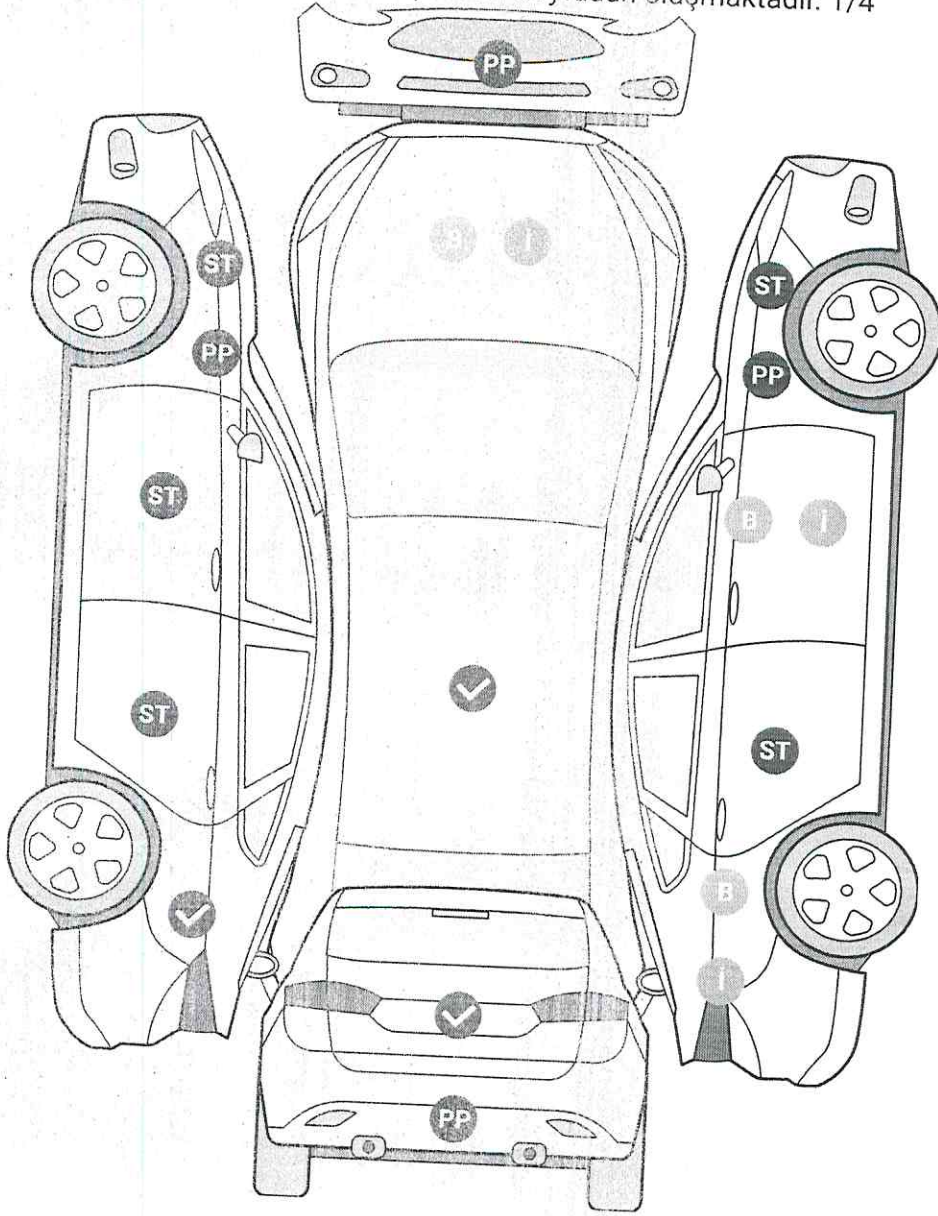
Parça Adı	Tespit	Açıklama
Sol Ön-Şasi	✓ Orijinal	
Sol Ön-Podye Sacı	✓ Orijinal	
Sunroof	Y Yok	
Tavan Sacı	✓ Orijinal

Aracın muhtelif yerlerinde Çizik mi mevcuttur. Sök tak parçalarda Diğer ekspertizlerde %50 değişen olarak Kabul edilebilir. Mekanik\* Intercooler hortumlarında yağlanma mevcut\* Turboda üfleme mevcut Egzoz borusunda korozyon mevcut\*. Motor\* Üst kürbürtör kapagı kısmı yağlanma mevcut\* Ön panel sök tak\* Turboda yağlanma mevcut\* arka tampon ezik çizikler mevcut. Sağ arka stop su almış. lastiklerde yıpranma var. Ön tampon ezik Çizik boyası kalkmış ve kırık var. sağ aynada sürtmeden dolayı çizik var.

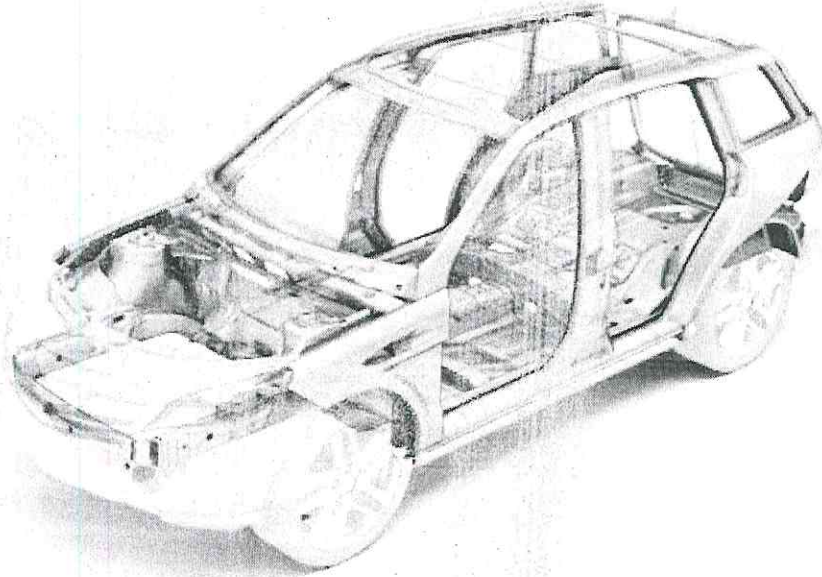
Ön camda çatlak var. Ön cam değişen. Sağ arka arka arka Çamurluk kaynak işlem mevcut.

Parça Adı	Tespit	Açıklama
Ön Cam	<input type="radio"/> D Değişmiş	
Ön Kaput	<input type="radio"/> B Boyalı	
Ön Panel	<input type="radio"/> D Değişmiş	
Ön Panjur	<input checked="" type="radio"/> PP Plastik Parça

Parça Adı	Tespit	Açıklama
Ön Tampon	<input checked="" type="radio"/> PP Plastik Parça	
Sağ Ön - Çamurluk	<input checked="" type="radio"/> ST Sök Tak	
Sağ Ön - İç Direk	<input checked="" type="radio"/> Orijinal
