Rapor No	1799980
Paket Adı	RS Baz Paket
Paket Tutarı	000 TL
Rapor Çıktı Tarihi	13.02.2024 15:49:52
Rapor Başlangıç Zamanı	13.02.2024 13:06:59
Rapor Bitiş Zamanı	13.02.2024 13:06:59
Test Başlangıç Km	259113

Araç Bilgileri	
Model Kodu	
Marka	RENAULT
Model	MEGANE
Vites Tipi	Yarı Otomatik
Yakıt Türü	DİZEL
Plaka No	41YP954
Model Yılı	2016
Motor Numarası	K9KG657R007403
Şasi Numarası	VF1RFB00857094806

MOTOR KONTROL SONUÇLARI

MEKANİK KONTROL SONUÇLARI

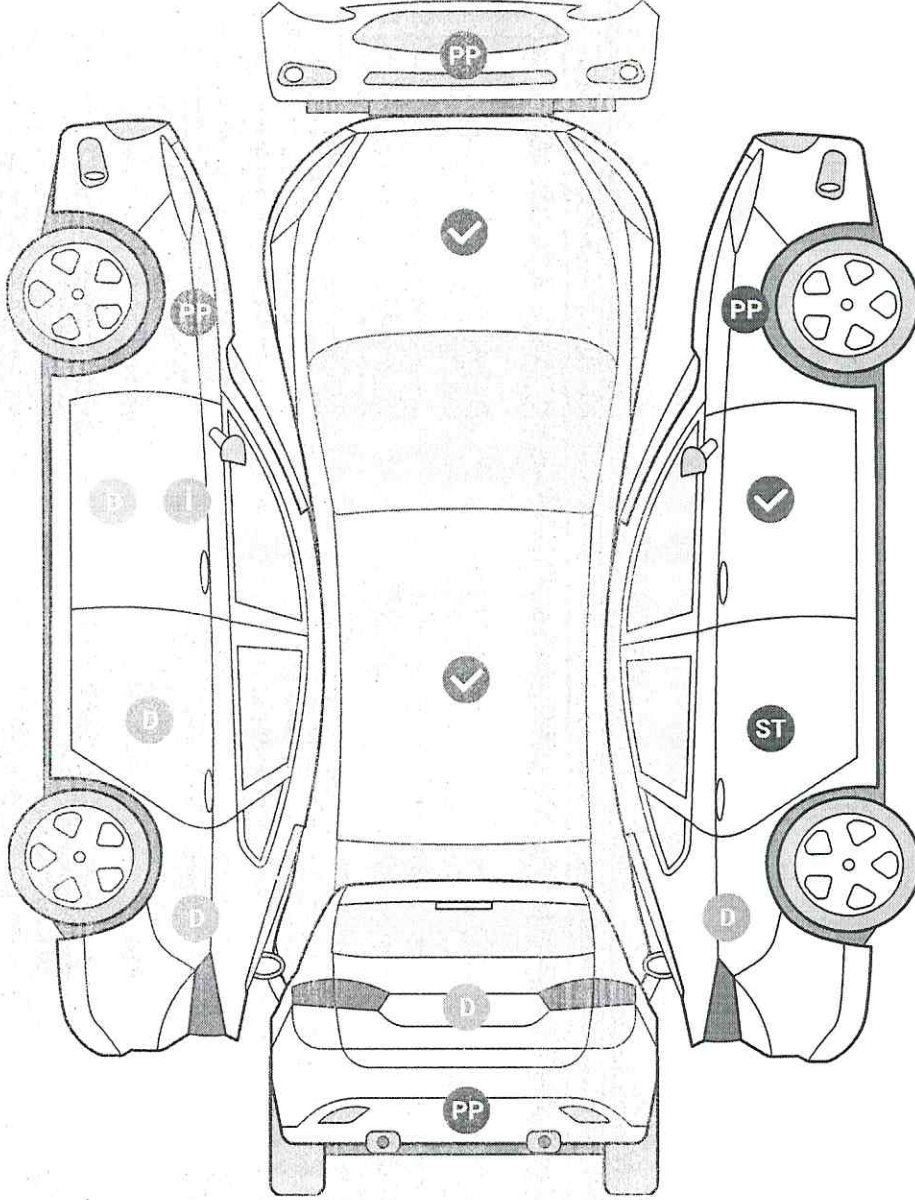
Parça Adı	Tespit	Açıklama
Sol Ön-Şasi	✓ Orijinal	
Sol Ön-Podye Sacı	✓ Orijinal	
Sunroof	Y Yok	
Tavan Sacı	✓ Orijinal

41yp954 Araca kirli halde bakıldı. Aracın muhtelif yerlerinde çizikler mevcut. Sağ arka tekerde vida var. Travers ayak plastik tapaları deforme ve yırtık. Mekanik* arka koruma paneli sağ ucu hasarlı* Egzoz borusu korozyon Motor üst kapak kısmı yağlanma mevcut* Turboda üfleme mevcut Şanzıman keçesi kısmı yağlanma* Direksiyon Mafsalı kısmı yağlanma mevcut.

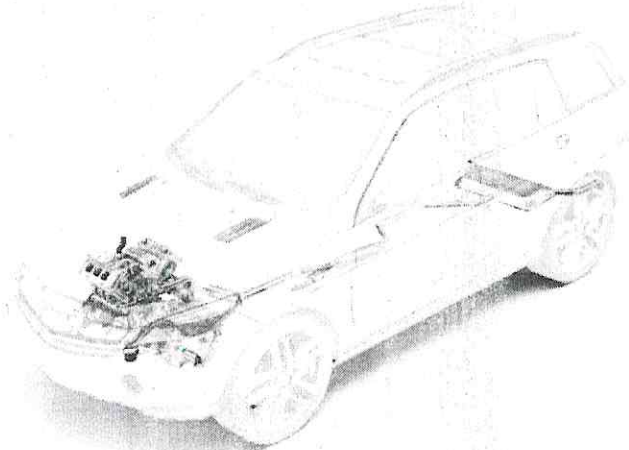
Parça Adı	Tespit	Açıklama
Akü %	<input checked="" type="checkbox"/> Orta	
Antifiriz	<input checked="" type="checkbox"/> İyi	
Motor Yağı Seviyesi	<input checked="" type="checkbox"/> Orta	
Triger Kayışı - Zinciri Ses Durumu	<input type="checkbox"/> Sesli Çalışma Mevcut	
V Kayışı Gergi Rulmanı Ses Durumu	<input type="checkbox"/> Sesli Çalışma Mevcut	
Motor Koruyucu Kapağı	<input checked="" type="checkbox"/> İyi

Parça Adı	Tespit	Açıklama
Motor Üst Bölge Yağ Sızdırmazlığı	<input type="checkbox"/> Terleme Mevcut	
Motor Isı ve Ses İzolasyonu	<input checked="" type="checkbox"/> Orta	
Motor Suyunda Yağ Var Mı ?	<input checked="" type="checkbox"/> Hayır	
Motor Yağında Soğutma Suyu Var Mı?	<input checked="" type="checkbox"/> Hayır	
Motorda Üfleme Mevcut Mu?	<input checked="" type="checkbox"/> Hayır	
Motorda Vuruntulu Çalışma Mevcut Mu?	<input type="checkbox"/> Evet	
Radyatör Genel Durumu	<input checked="" type="checkbox"/> Orta	
Soğutma Fanları	<input checked="" type="checkbox"/> Orta	
Soğutma Suyu Durumu	<input checked="" type="checkbox"/> Orta	
Klima Kompresörü Genel Durumu	<input checked="" type="checkbox"/> Orta	
Klima Boruları	<input checked="" type="checkbox"/> İyi	
Fren Ana Merkez Hidrolik Sızdırmazlığı	<input checked="" type="checkbox"/> Orta	
Fren Hidroliği Durumu	<input checked="" type="checkbox"/> Orta	
İntercooler Genel Durumu	<input type="checkbox"/> Terleme Mevcut

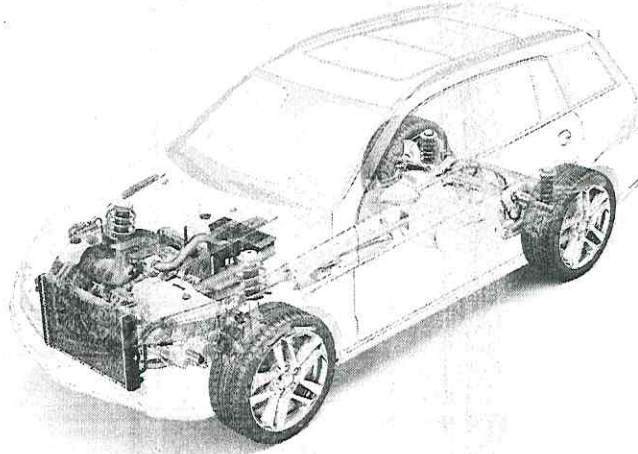
Parça Adı	Tespit	Açıklama
Airmatik	☐ Yok	
Ön Fren Diskleri	☑ Orta	
Ön Fren Balataları	☑ Orta	
Arka Fren Diskleri	☑ Orta	
Arka Fren Balataları	☑ Orta	
El Freni	☑ Elektrikli

Parça Adı	Tespit	Açıklama
Fren Hortumları Durumu	☑ Orta	
Sol Ön Amortisör	☑ Orta	
Sağ Ön Amortisör	☑ Orta	
Arka Sol Amortisör	☑ Orta	
Arka Sağ Amortisör	☑ Orta	
Sol Ön Rotil, Rot Kolu ve Rot Başı	☑ Orta	
Sağ Ön Rotil, Rot Kolu ve Rot Başı	☑ Orta	
Sol Ön Salıncak Fişeği	☑ İyi	
Sağ Ön Salıncak Fişeği	☑ İyi	
Motor Muhafaza	☑ İyi	
Motor Karteri Yağ Sızdırmazlığı	☑ Orta	
Ön Krank Keçesi Yağ Sızdırmazlığı	☐ Terleme Mevcut	
Arka Krank Keçesi Yağ Sızdırmazlığı	☑ Orta	
Sol Ön Fren Kaliperi Hidrolik Sızdırmazlığı	☑ Orta

Parça Adı	Tespit	Açıklama
Sağ Ön Fren Kaliperi Hidrolik Sızdırmazlığı	Orta	
Sol Arka Fren Kaliperi Yağ Sızdırmazlığı	Orta	
Sağ Arka Fren Kaliperi Yağ Sızdırmazlığı	Orta	
Araç Alt Kısmı Hasar Kontrolü	Orta	
Taban Plastik Bakalitleri	Kırık	
Ön Aks ve Aks Körükleri	Orta	
Arka Aks ve Aks Körükleri	Orta	
Arazi Şaftı Genel Durumu	Yok	
Arazi Şanzımanı Yağ Sızdırmazlığı	Yok	
Arka Diferansiyel Boşluk ve Yağ Sızdırmalık	Orta	
Diferansiyel Tranmisyon Mili ve Takoz	Orta	
Yağ Sızdırmalık Ön Diferansiyel	Orta	
Şanzıman ve Diferansiyel Yağ Sızdırmazlığı	Orta	
Motor ve Şanzıman Alt Takozları	Orta	
Salıncak Burç- Fişekleri	Orta	
Torsiyon Burç- Denge Kolları	Orta	
Yakıt Deposu	İyi	
Yakıt Hortumları	İyi	
Yağ Soğutucusu ve Yağ Sızdırmazlığı	Orta	
Turbo Alt Kontrolü	Orta	
Egzoz Borusu ve Susturucu Genel Durumu	Orta	
Direksiyon Kutusu Yağ Sızdırmazlığı	Terleme Mevcut	
Debriyaj Balata ve Kavrama Sistemi Durumu	İyi	
Araca Rot-Balans Ayarı yada Kontrolü Gerekli Mi?	Evet

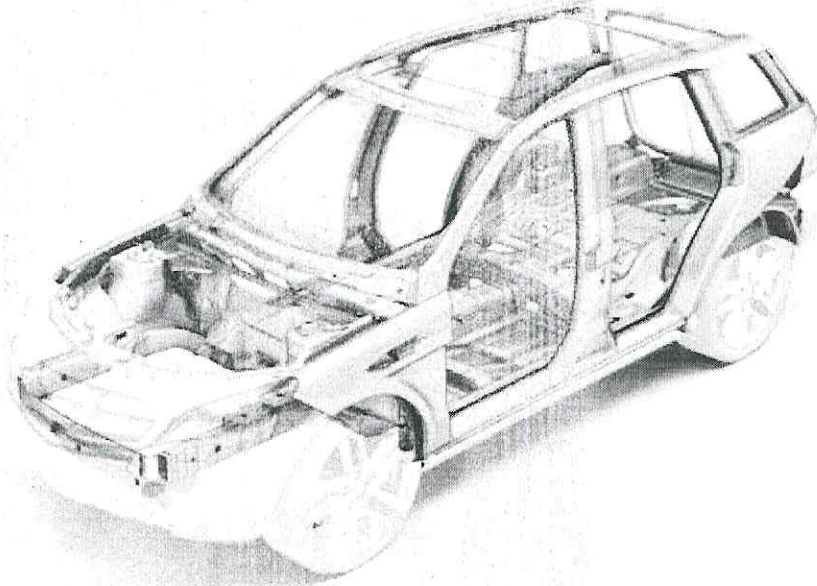
Parça Adı	Tespit	Açıklama
Sağ Ön - Kapı	✓ Orijinal	
Sağ Ön - Kule	✓ Orijinal	
Sağ Ön - Podye Sacı	✓ Orijinal	
Sağ Ön - Şasi	✓ Orijinal	
Sağ Orta İç Direk	✓ Orijinal	lokal boyalar mevcut
Kapı Fitol Lastikleri ve Kapı Gergileri	YM Yıpranma Mevcut	
Sağ Marşpiyel	B Boyalı	
Sağ Arka - Çamurluk	D Değişmiş	
Sağ Arka - Kapı	ST Sök Tak	
Sağ Arka Kapı İçi	✓ Orijinal	
Sağ Arka Şasi	✓ Orijinal	
Sağ Frangart (Sağ Üst Direk)	B Boyalı	
Arka Cam	✓ Orijinal	
Arka Tampon	PP Plastik Parça	
Arka Bagaj	D Değişmiş	
Arka İç Panel	✓ Orijinal	
Arka Havuz İçi	✓ Orijinal	
Sol Arka Şasi	✓ Orijinal	
Sol Arka - Çamurluk	D Değişmiş	
Sol Arka Kapı İçi	✓ Orijinal	
Sol Arka - Kapı	D Değişmiş	
Sol Frangart (Sol Üst Direk)	LB Lokal Boyalı	
Sol Marşpiyel	B Boyalı	
Sol Orta İç Direk	✓ Orijinal	
Sol Ön - Kapı	B Boyalı	
Sol Ön - İç Direk	✓ Orijinal	
Sol Ön - Çamurluk	PP Plastik Parça	
Sol Ön - Kule	✓ Orijinal

Parça Adı	Tespit	Açıklama
Ön Cam	✓ Orijinal	
Ön Kaput	✓ Orijinal	
Ön Panel	⊖ Çizik	
Ön Panjur	⊖ Çizik

Parça Adı	Tespit	Açıklama
Ön Tampon	PP Plastik Parça	
Sağ Ön - Çamurluk	PP Plastik Parça	
Sağ Ön - İç Direk	✓ Orijinal
