## Ekspertiz Bilgileri

Rapor No	1799905
Paket Adı	RS Baz Paket
Paket Tutarı	000 TL
Rapor Çıktı Tarihi	13.02.2024 12:58:24
Rapor Başlangıç Zamanı	13.02.2024 12:11:14
Rapor Bitiş Zamanı	13.02.2024 12:11:14
Test Başlangıç Km	265223

## Araç Bilgileri

Model Kodu	
Marka	RENAULT
Model	MEGANE
Vites Tipi	Yarı Otomatik
Yakıt Türü	DİZEL
Plaka No	41YP950
Model Yılı	2016
Motor Numarası	K9KG657R007384
Şasi Numarası	VF1RFB00X57094807

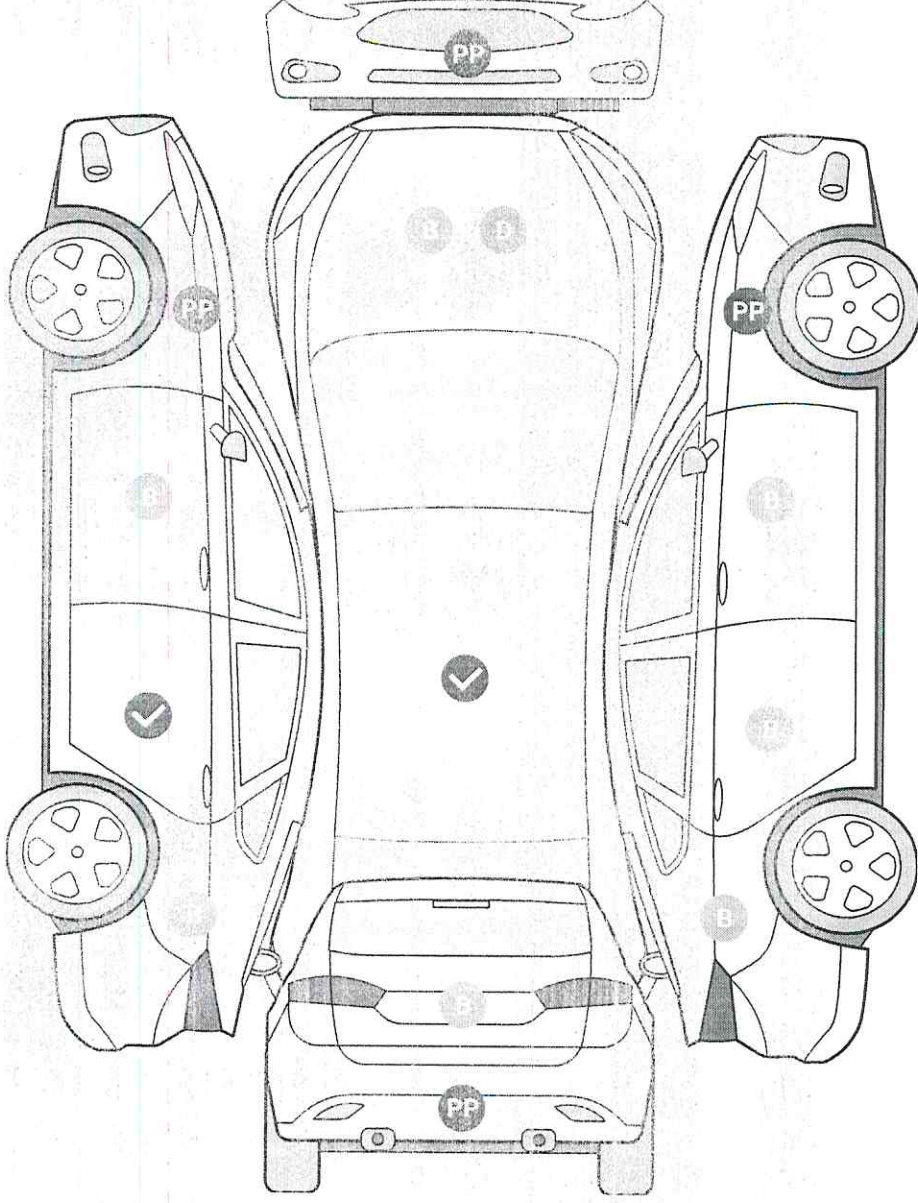
✓ Orijinal	● Boyalı	● LB Lokal Boyalı	● B Göçük
● Kplama	● Değişmiş	● Çizik	● PP Plastik Parça
● ST Sök Tak	● İşlemli	● Y Yok	● Çatlak
● T Taş İzi Mevcut	● DM Deforme Mevcut	● YM Yıpranma Mevcut	● Yırtık Mevcut

Parça Adı	Tespit	Açıklama
Ön Cam	<input checked="" type="checkbox"/> Değişmiş	
Ön Kaput	<input type="checkbox"/> Boyalı	
Ön Panel	<input checked="" type="checkbox"/> Orijinal	
Ön Panjur	<input checked="" type="checkbox"/> Plastik Parça

Parça Adı	Tespit	Açıklama
Ön Tampon	<input checked="" type="checkbox"/> Plastik Parça	
Sağ Ön - Çamurluk	<input checked="" type="checkbox"/> Plastik Parça	
Sağ Ön - İç Direk	<input checked="" type="checkbox"/> Orijinal

Araçın muhtelif yerlerinde ezik göçük ve hasarlar mevcut. Turboda üfleme mevcut Motor Üst kapağında yağlanma mevcut. Motor yağ tapası kısmında terleme mevcut. ön cam değişen. Sağ arka kapı sağ arka çamurluk derin Çizik göçük mevcut. araç geç marş alıyor.
