## Ekspertiz Bilgileri

Rapor No	1799686
Paket Adı	RS Baz Paket
Paket Tutarı	0000 TL
Rapor Çıktı Tarihi	13.02.2024 10:46:33
Rapor Başlangıç Zamanı	13.02.2024 10:02:47
Rapor Bitiş Zamanı	13.02.2024 10:02:47
Test Başlangıç Km	217700

Model Kodu	
Marka	RENAULT
Model	MEGANE
Vites Tipi	Yarı Otomatik
Yakıt Türü	DİZEL
Plaka No	41YP952
Model Yılı	2016
Motor Numarası	K9KG657R004947
Şasi Numarası	VF1RFB00056652654

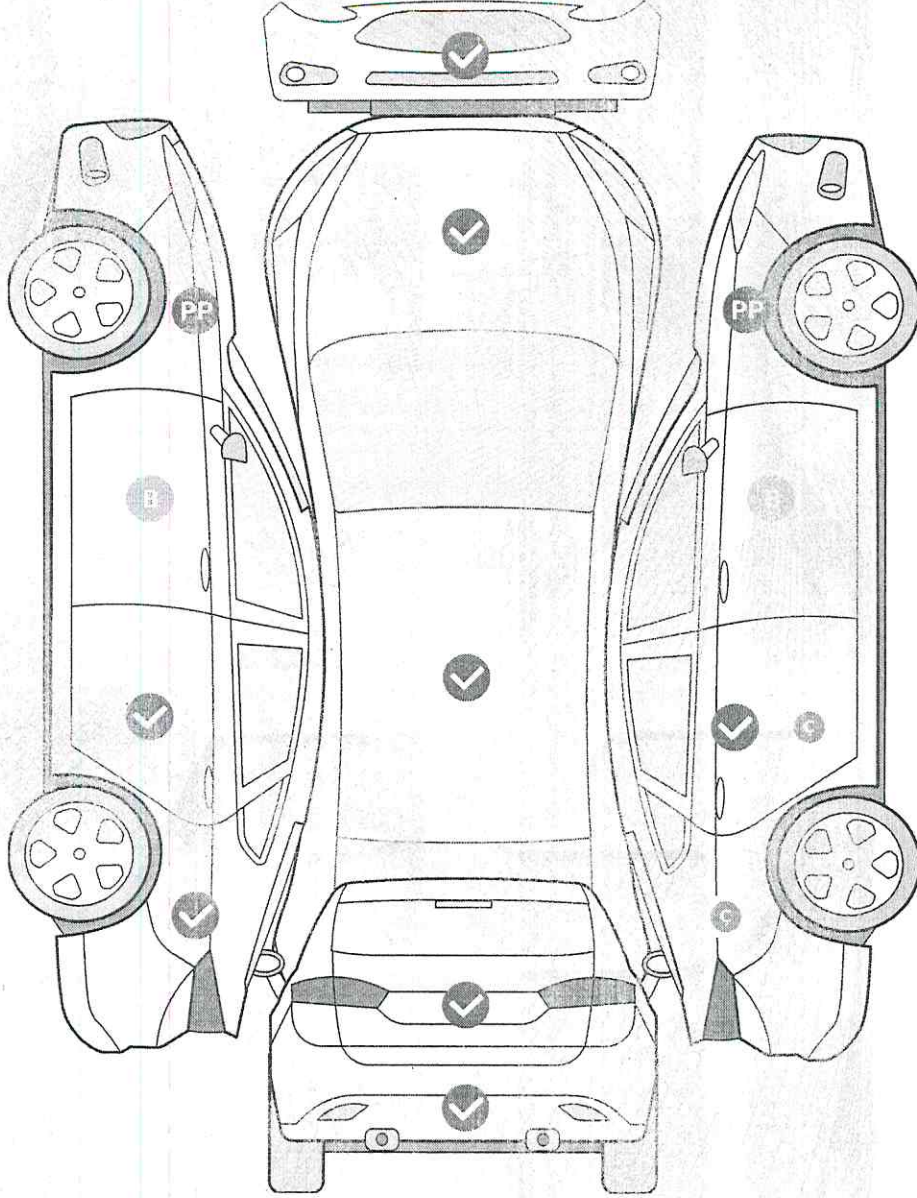
Parça Adı	Tespit	Açıklama
Ön Cam	✓ Orijinal	
Ön Kaput	✓ Orijinal	
Ön Panel	✓ Orijinal	
Ön Panjur	✓ Orijinal

Parça Adı	Tespit	Açıklama
Ön Tampon	✓ Orijinal	
Sağ Ön - Çamurluk	PP Plastik Parça	
Sağ Ön - İç Direk	✓ Orijinal
