Rapor No	1800100
Paket Adı	RS Baz Paket
Paket Tutarı	9000 TL
Rapor Çıktı Tarihi	13.02.2024 15:40:50
Rapor Başlangıç Zamanı	13.02.2024 14:22:21
Rapor Bitiş Zamanı	13.02.2024 14:22:21
Test Başlangıç Km	255941

Model Kodu	
Marka	RENAULT
Model	MEGANE
Vites Tipi	Yarı Otomatik
Yakıt Türü	DİZEL
Plaka No	41YP953
Model Yılı	2016
Motor Numarası	K9KG657R000315
Şasi Numarası	VF1RFB00755933744

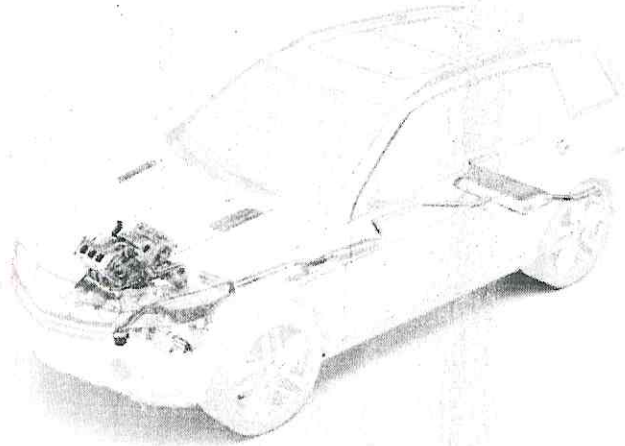
Parça Adı	Tespit	Açıklama
Akü %	<input checked="" type="radio"/> Orta	
Antifiriz	<input checked="" type="radio"/> İyi	
Motor Yağı Seviyesi	<input checked="" type="radio"/> Orta	
Triger Kayışı - Zinciri Ses Durumu	<input checked="" type="radio"/> Sesli Çalışma Mevcut	
V Kayışı Gergi Rulmanı Ses Durumu	<input checked="" type="radio"/> Orta	
Motor Koruyucu Kapağı	<input checked="" type="radio"/> Orta

Parça Adı	Tespit	Açıklama
Motor Üst Bölge Yağ Sızdırmazlığı	<input checked="" type="radio"/> Orta	
Motor Isı ve Ses İzolasyonu	<input checked="" type="radio"/> Orta	
Motor Suyunda Yağ Var Mı ?	<input checked="" type="radio"/> Hayır	
Motor Yağında Soğutma Suyu Var Mı?	<input checked="" type="radio"/> Hayır	
Motorda Üfleme Mevcut Mu?	<input checked="" type="radio"/> Hayır	
Motorda Vuruntulu Çalışma Mevcut Mu?	<input checked="" type="radio"/> Hayır	
Radyatör Genel Durumu	<input checked="" type="radio"/> Orta	
Soğutma Fanları	<input checked="" type="radio"/> Orta	
Soğutma Suyu Hortumları ve Sızdırmazlık	<input checked="" type="radio"/> Orta

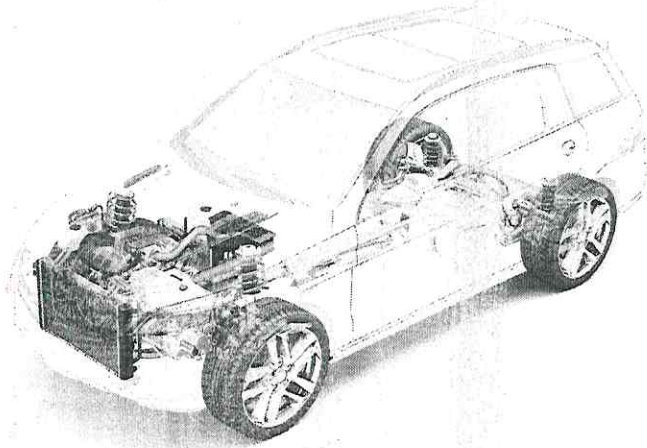
Parça Adı	Tespit	Açıklama
Airmatik	Y Yok	
Ön Fren Diskleri	✓ İyi	
Ön Fren Balataları	⊘ Orta	
Arka Fren Diskleri	✓ İyi	
Arka Fren Balataları	⊘ Orta	
El Freni	⊘ Orta

Parça Adı	Tespit	Açıklama
Fren Hortumları Durumu	⊘ Orta	
Sol Ön Amortisör	⊘ Orta	
Sağ Ön Amortisör	⊘ Orta	
Arka Sol Amortisör	⊘ Orta	
Arka Sağ Amortisör	⊘ Orta	
Sol Ön Rotil, Rot Kolu ve Rot Başı	⊘ Orta	
Sağ Ön Rotil, Rot Kolu ve Rot Başı	⊘ Orta	
Sol Ön Salıncak Fişegi	⊘ Orta	
Sağ Ön Salıncak Fişegi	⊘ Orta	
Motor Muhafaza	✓ İyi	
Motor Karteri Yağ Sızdırmazlığı	⊘ Orta	
Ön Krank Keçesi Yağ Sızdırmazlığı	⊘ Terleme Mevcut	
Arka Krank Keçesi Yağ Sızdırmazlığı	⊘ Orta	
Sol Ön Fren Kaliperi Hidrolik Sızdırmazlığı	⊘ Orta
